Projet de lotissement
« Les Allées du Parc III »
Commune du FAUGA (31)

**ETUDE GEOTCHNIQUE DE CONCEPTION PHASE AVANT PROJET
LIMITEE A LA VOIRIE**

RAPPORT INITIAL – V1

**DEFINITION DES CONDITIONS D'UTILISATION DES SOLS POUR LA REALISATION DE
LA COUCHE DE FORME**

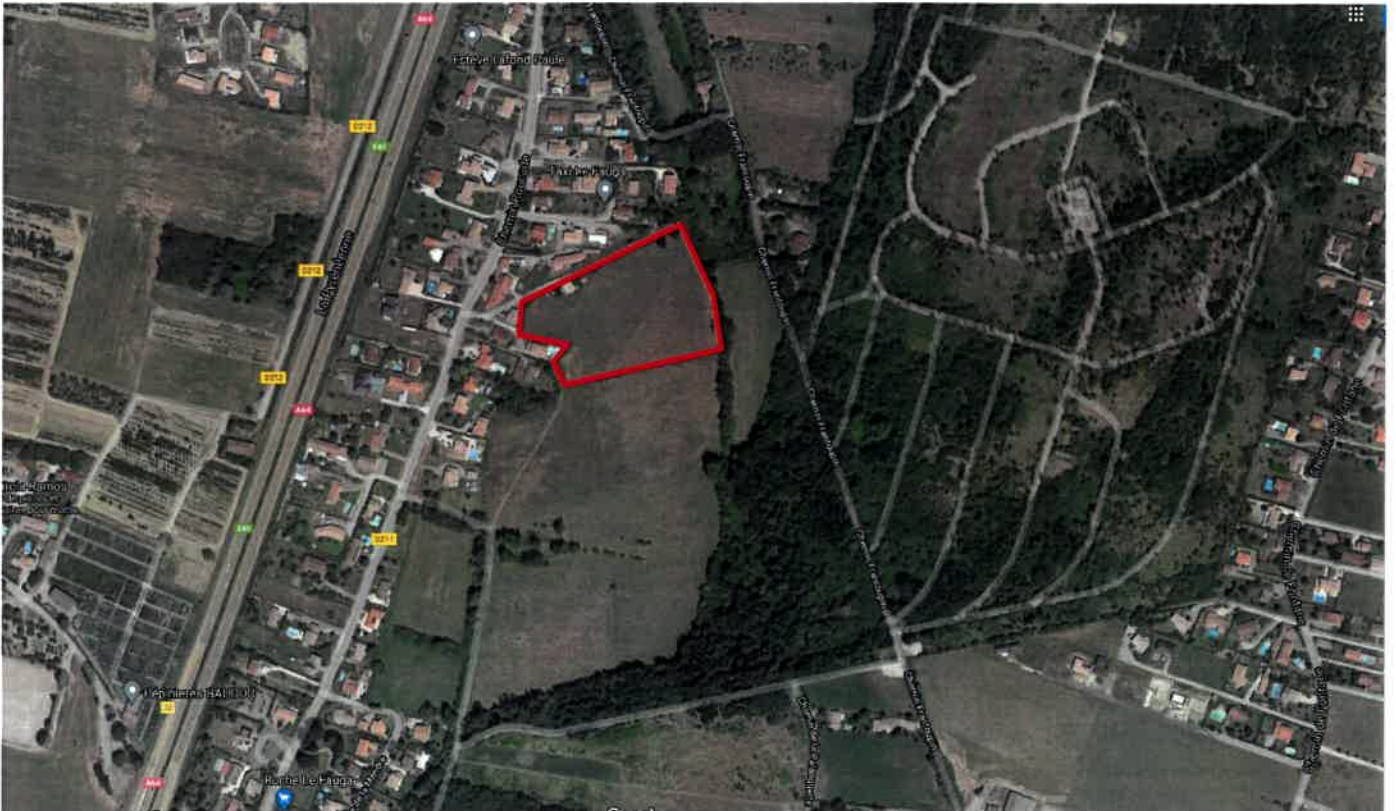
D'après la carte géologique au 1/50000^{ème} de Muret, le terrain appartient aux alluvions de la basse plaine de la Garonne.

Cette formation géologique est composée d'une couche de cailloux, recouverte par des sables et des limons fins d'inondation.

Sous cette formation, on retrouve le substratum molassique daté du Stampien.

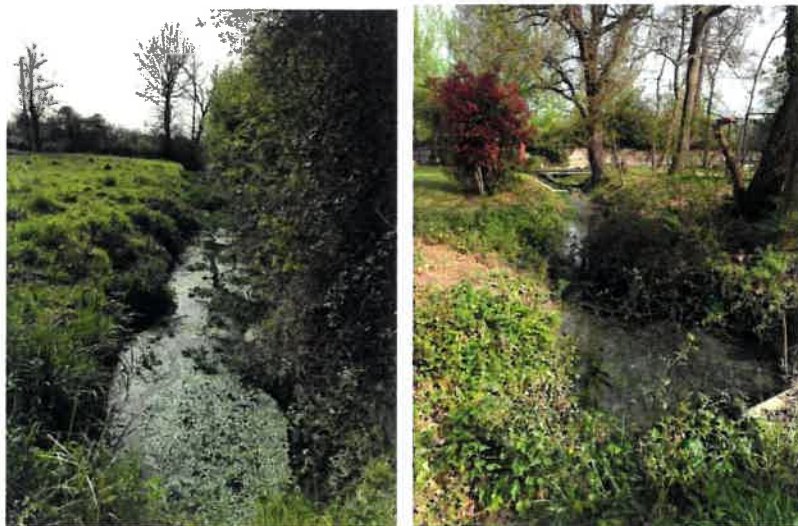
Photos 2020 – fossé est

Nous attirons l'attention quant à l'état des fossés environnants dont l'état de saturation a déjà été constaté. Si ce réseau doit servir d'exutoire aux eaux stockées dans le futur bassin, il est à notre avis impératif de s'assurer qu'il permette une vidange continue. Des travaux d'entretien et de curage sont à prévoir.

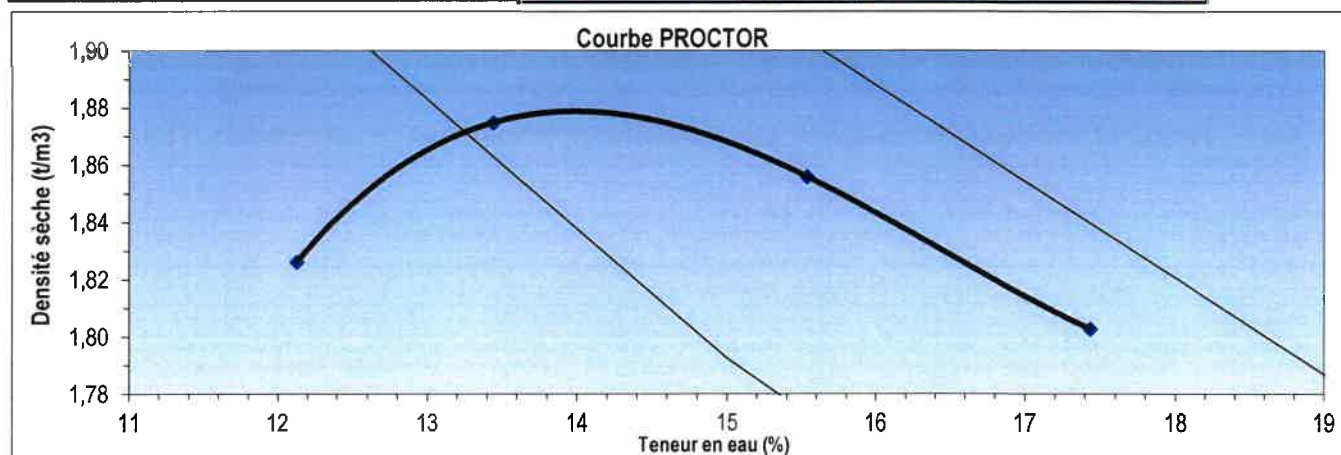
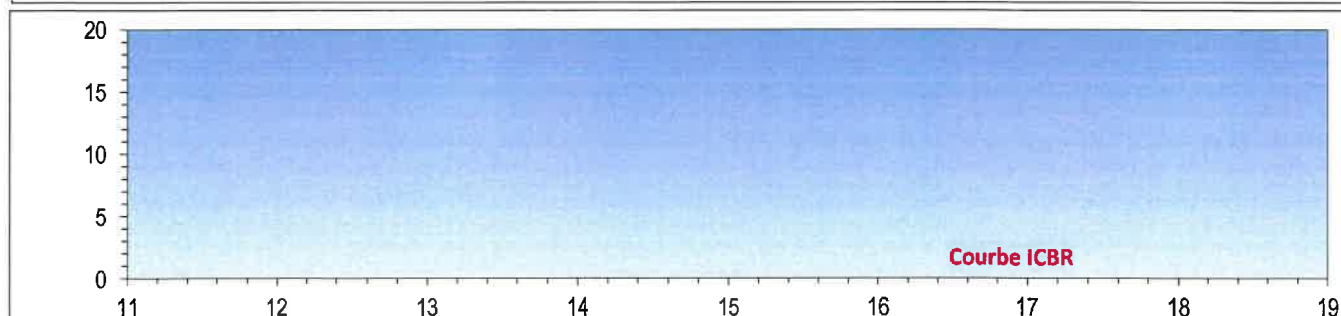
Teneurs en eau (%)	12,1	13,4	15,5	17,4	
Densité sèche (t/m ³)	1,826	1,875	1,856	1,803	
IPI					
CBR 4 jours d'immersion

Optimum Proctor	w OPN	14,0%	γ _d OPN	1,880
------------------------	-------	-------	--------------------	-------

Teneur en eau $w_{OPN} = 14,0 \%$
Densité sèche $\gamma_{OPN} = 1,880 \text{ Mg/m}^3$
